Konsequent umgesetzt

Marode Tondachziegel, gerissene Bleinocken, wackelnder Schiefer an der Gaube – bei einem Mehrfamilienhaus im Südosten von Köln zeigten sich die typischen altersbedingten Mängel. Mit einer 160 mm-Aufsparrendämmung und besonderen Brandschutzmaßnahmen hoben DDM Wegner und sein Team das Objekt behutsam in die Neuzeit.

- Objekt:** Dachsanierung eines Mehrfamilienhauses in Köln-Porz
- Betrieb:** Firma Markus Wegner Dachtechnik, Bergisch Gladbach, Mitglied der Dachdecker-Innung Bergisches Land
- Material:** Luftdichtigkeitsbahn Delta Fol PVG Plus
Aufsparrendämmung Delta Maxx Polar 160 mm
Delta Nageldichtband SB60
Delta Multiklebeband 60 mm/150 mm
Delta Than Kartuschenkleber
Schaumband (Quellband)
Rockwool 100 mm (Brandmauer 2-lagig)
Betondachsteine Braas
Wohndachfenster Roto
Gaubendächer EPDM Resitrix SK W Full Bond

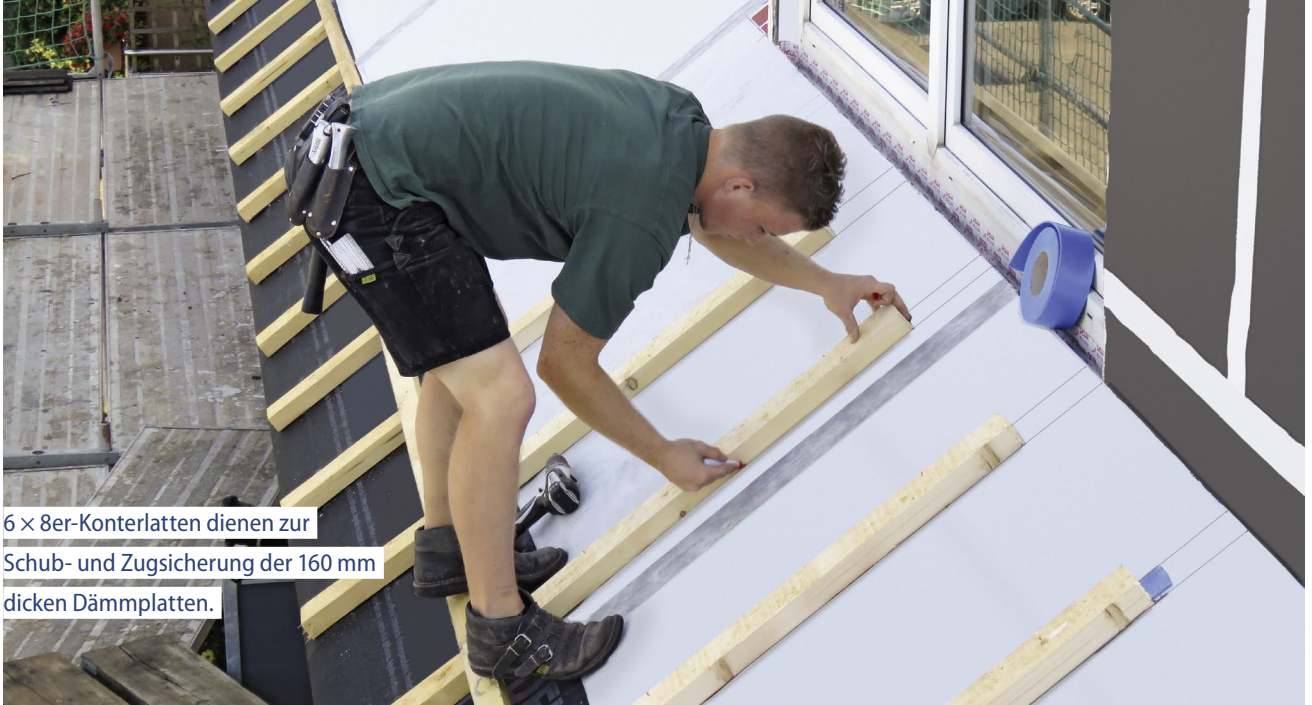
6 × 8er-Konterlatten dienen zur Schub- und Zugsicherung der 160 mm dicken Dämmplatten.

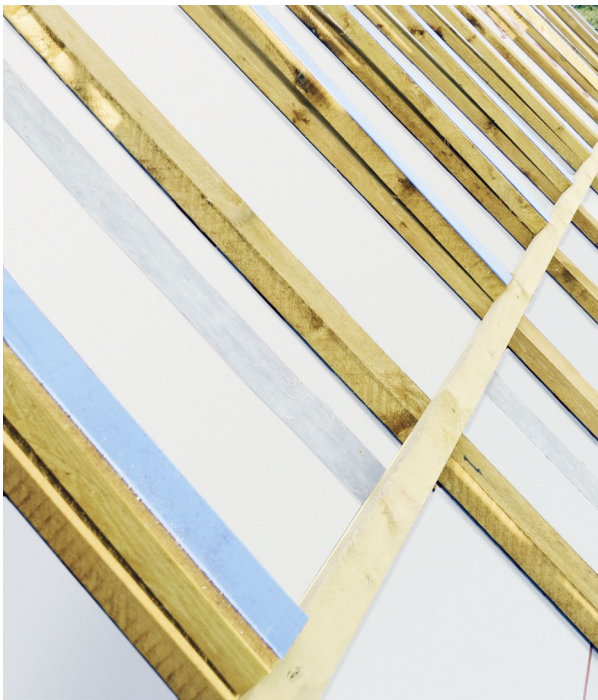
Nageldichtbänder zwischen Konterlatte und Unterdeckbahn sorgen für ein regensicheres Unterdach.

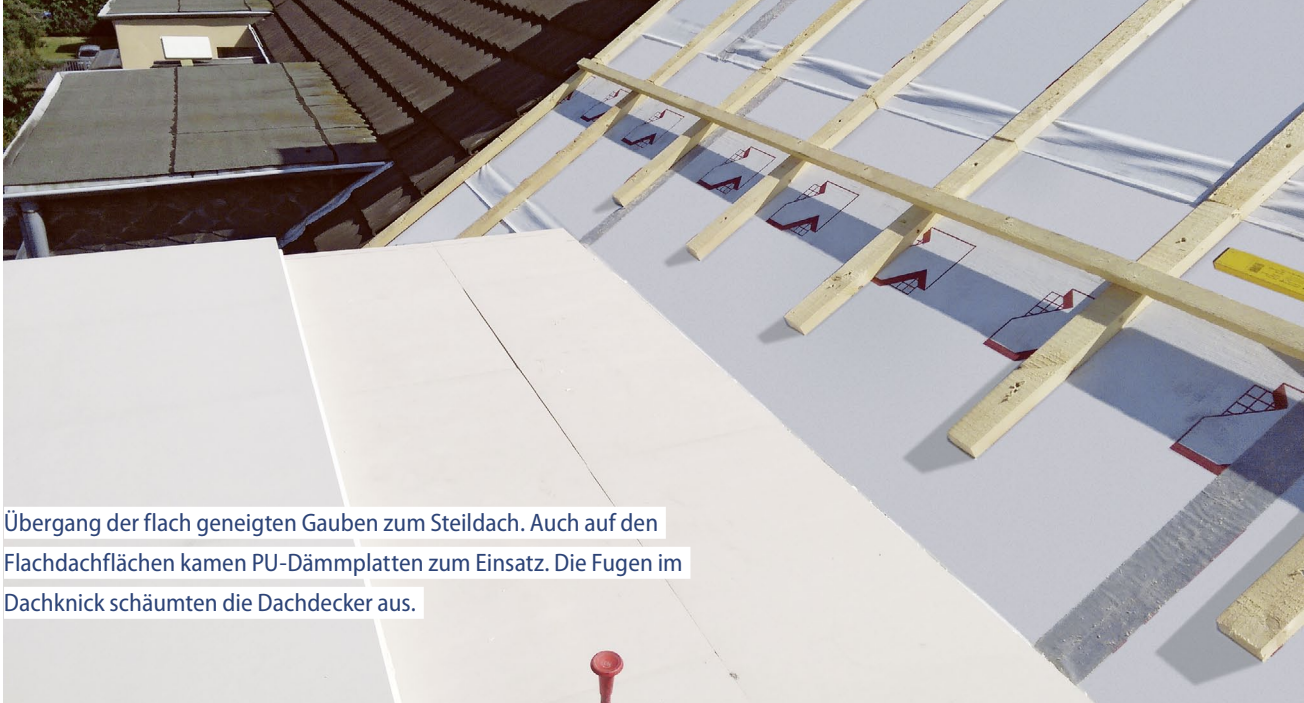
Übergang der flach geneigten Gauben zum Steildach. Auch auf den Flachdachflächen kamen PU-Dämmplatten zum Einsatz. Die Fugen im Dachknick schäumten die Dachdecker aus.

Auch die auf der Vorder- und Rückseite befindlichen Gauben brachte das Wegner-Team energetisch auf den aktuellen Stand der Technik. Nach dem Abriss der alten Schieferdeckung folgte ein Aufbau aus Dampfsperre, PU-Platte, Konterlattung und Vollschalung inklusive Unterdeckbahn zur Aufnahme der späteren Schieferdeckung. Die Abdichtung der flach geneigten Gaubendächer stellten die Dachdecker mit EPDM-Abdichtungs-

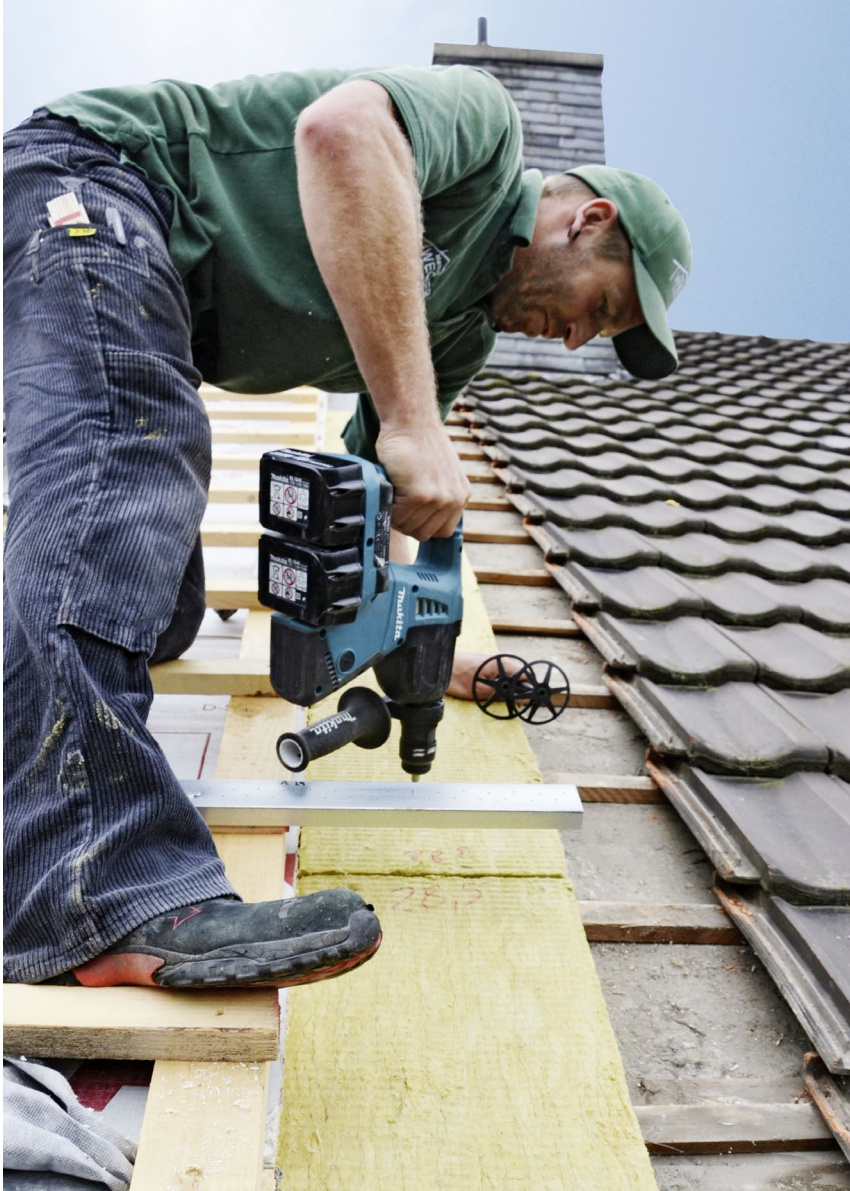
Mechanische Fixierung der Steinwoll-Dämmplatten mit Tellerdübeln oberhalb der Brandschutzwand.

je 100 mm über die Brandmauer sowie auf einem circa 40 cm breiten Streifen zur neuen Fläche hin. Weiterhin verzichtete Wegner auf Holzbauteile und ersetzte diese auch bei der Traglattung durch metallische Lösungen. Den Anschluss zur Nachbarbebauung stellte das Team des Dachdeckermeisters regensicher mit Bleinocken her. Die ersten beiden Dachsteinreihen wurden zusätzlich in Mörtel verlegt.

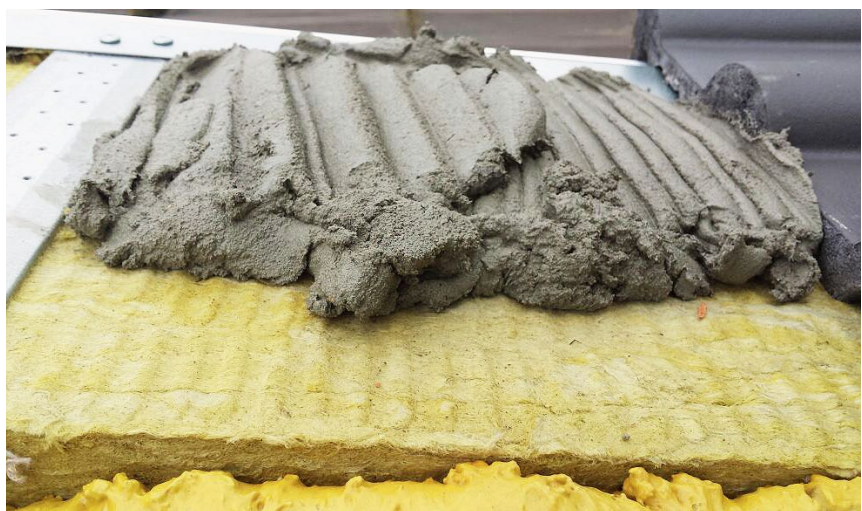
Die ersten beiden Dachsteinreihen verlegte das Wegner-Team gemäß den Brandschutzvorgaben in einem Mörtelbett. Zusätzlich wurden die Dachsteine mechanisch fixiert.

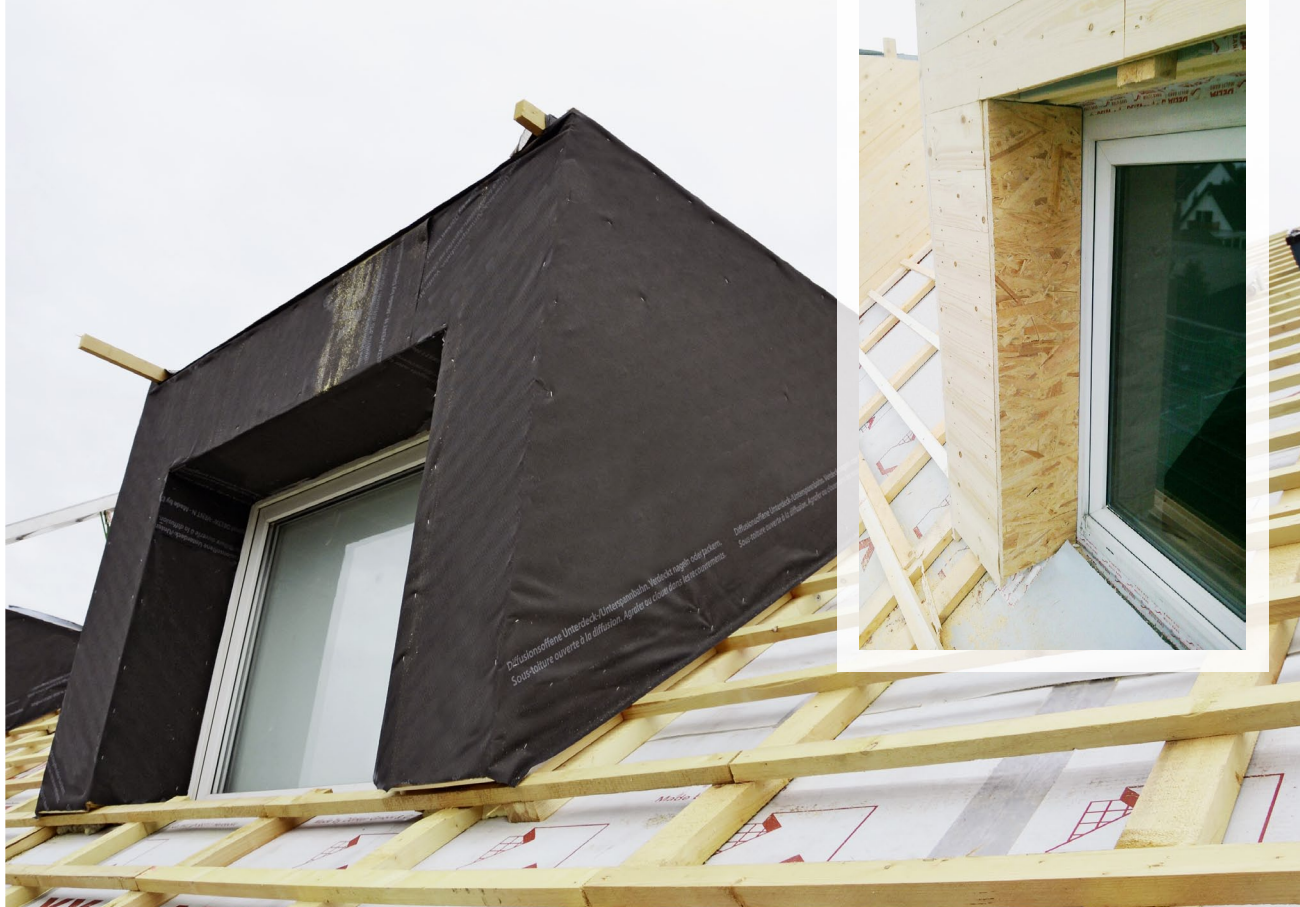
Auch die Gauben erhielten an den Wangen sowie den vorderen Stempeln eine Wärmedämmung aus PU-Platten. Die Schalung dient der späteren Aufnahme der geschraubten Schieferdeckung.

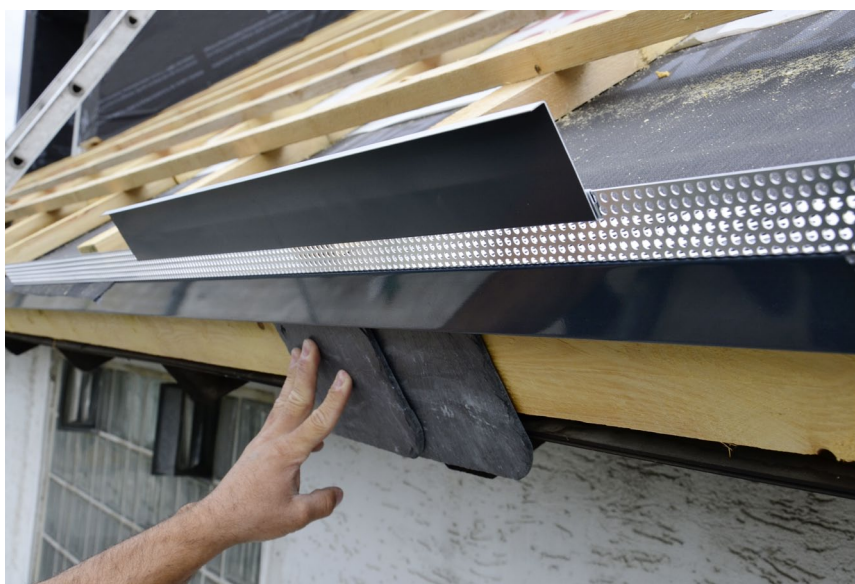
Traufdetail mit Hinterlüftungsebene: Ein Mitarbeiter der Wegner Dachtechnik hält einen Schieferstein als Muster für den Kunden an.

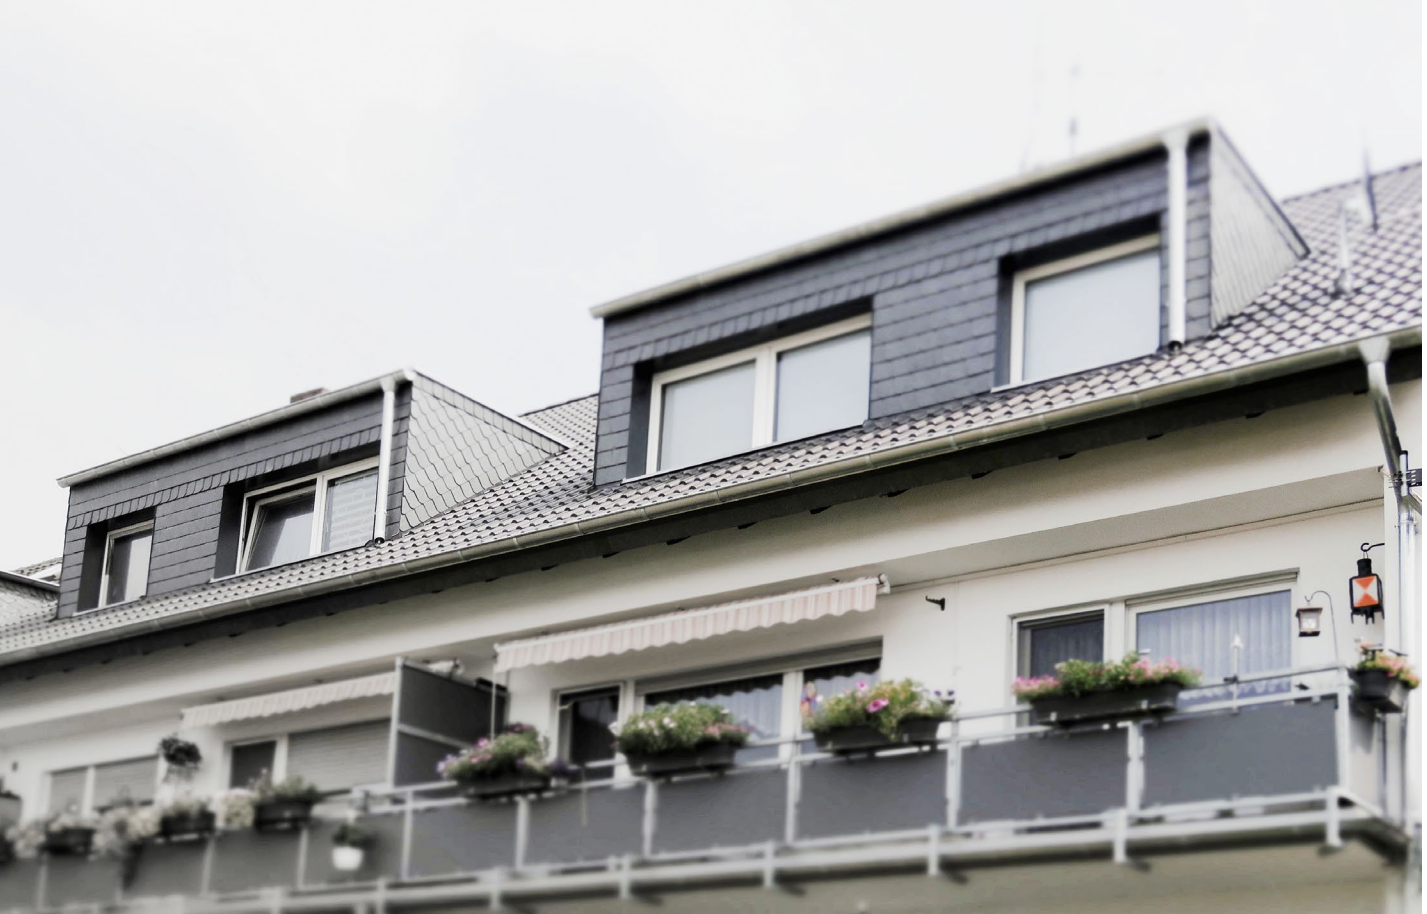
Nach rund fünf Wochen Bauzeit konnte das Gerüst wieder demontiert werden.
