STEILDACH

Sanierung live

STEILDACH » Eine lückenlose Dämmebene um die gesamte Gebäudehülle ist das Idealziel einer jeden Maßnahme zur energetischen Verbesserung eines Gebäudes. Im Dachbereich bietet sich die fast durchdringungs- und einbindungs-freie Aufsparrendämmung an. Die Dachsanierung an einem Einfamilienhaus in Bergisch Gladbach zeigt, wie sich dies – bei vorausschauender Detailplanung – mustergültig umsetzen lässt.

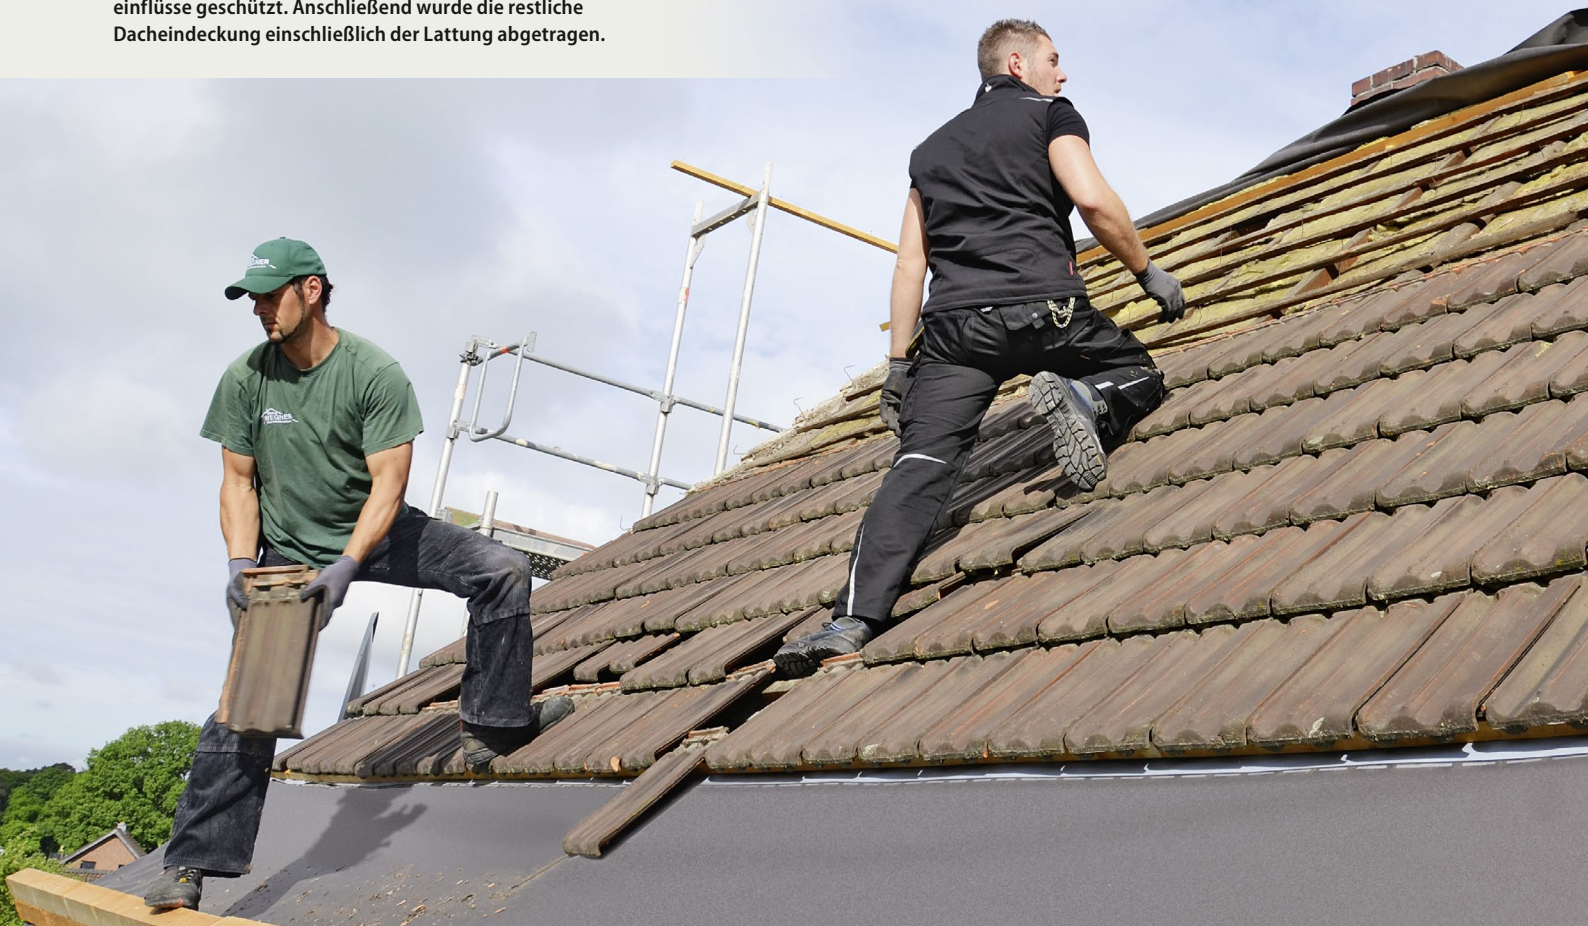
Nach den vorbereitenden Arbeiten an der Traufe wurde der offene Bereich temporär gegen Witterungseinflüsse geschützt. Anschließend wurde die restliche Dacheindeckung einschließlich der Lattung abgetragen.

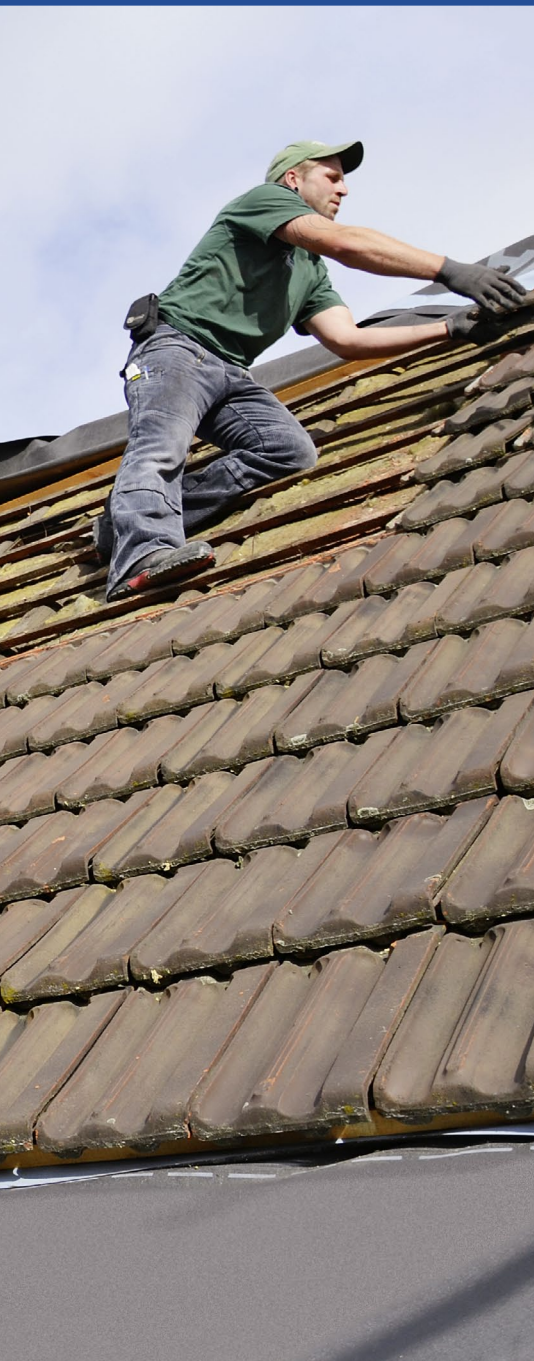
Zu Beginn der Abbrucharbeiten wurde der Traufbereich aufgedeckt, Rinne und Putzgesims wurden entfernt und die überstehenden Sparren bündig mit der Außenwand abgeschnitten.

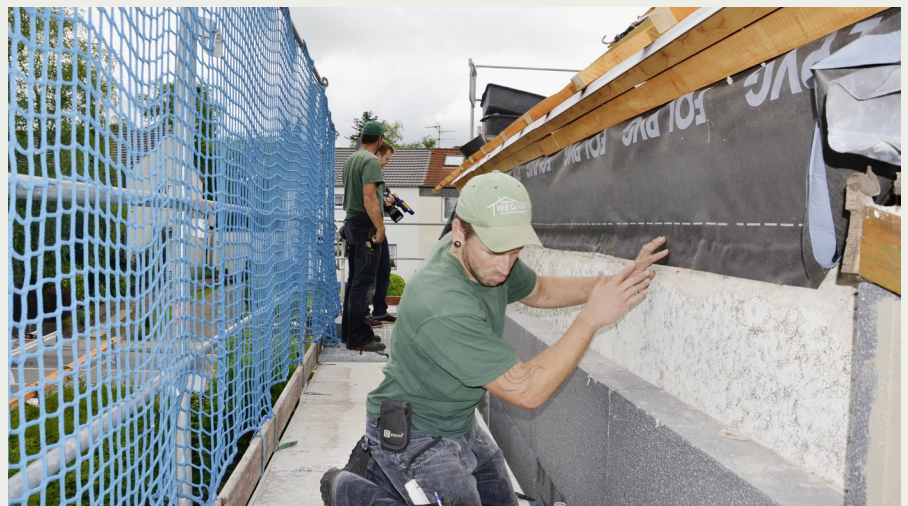
Die Luftdichtheitsschicht wurde rundum bis auf das aufgehende Mauerwerk heruntergezogen und dort lückenlos verklebt.

an den Bahnenrändern. Der lückenlose, luftdichte Anschluss an die aufgehenden Massivwände wurde mit einem auf das Bahnenmaterial abgestimmten dauerelastischen Kartuschenkleber ausgeführt. Ein an der Traufkante befestigtes Schubholz in Dämmungshöhe bildete die Grundlinie und die Lagesicherung für die nun folgende Verlegung der Dämmelemente. Bei der daran anschließenden ersten Plattenreihe wurden die Federn entfernt und zur spä-

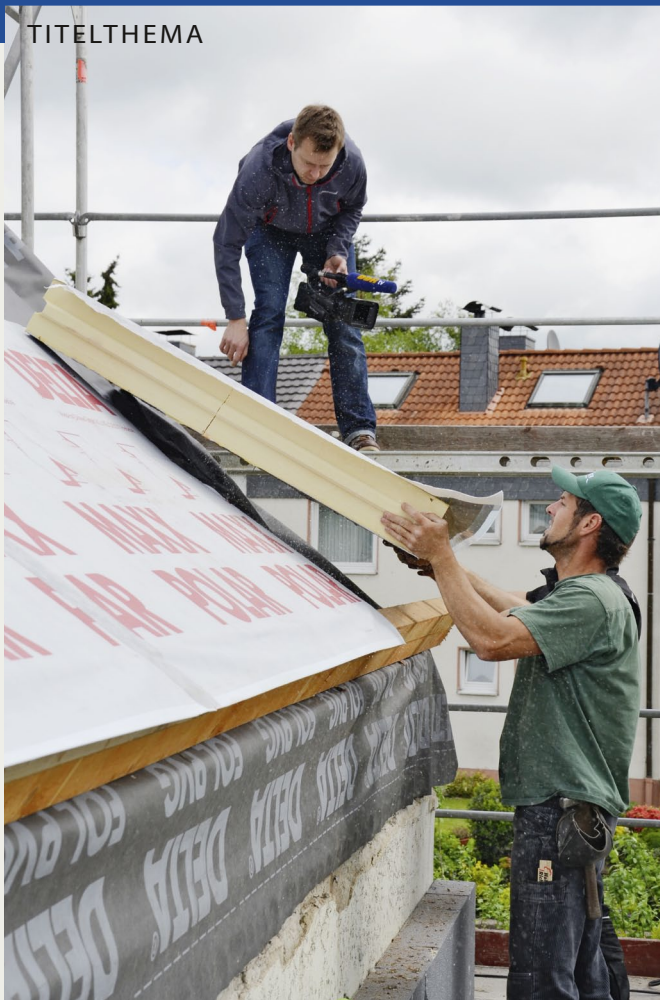
Die erste Reihe der Dämmelemente verlegten die Dachdecker entlang des zur Lagesicherung dienenden Schubholzes. Die nach unten hin überstehenden Federn der Elemente waren zuvor sauber abgeschnitten worden.

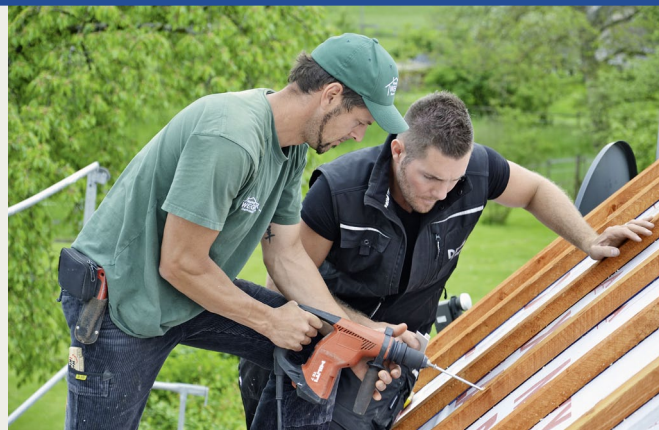
Nach den Vorgaben eines objektspezifisch erstellten Verschraubungsplans wurde die Konterlattung durch die Dämmelemente hindurch mit den darunter liegenden Sparren verschraubt.

Die Konterlattung wurde dem Fortschritt bei der Verlegung der Dämmelemente folgend abschnittsweise montiert, so war jederzeit ausreichend Sicherheit vor Wind einflüssen gewährleistet. Die mit 80/40 mm dimensionierten Konterlatten wurden vor der Befestigung unterseitig mit Nageldichtungsband beklebt. Mithilfe eines objekt-spezifischen „Schraubenplans“ wurden die Konterlatten durch die Dämmung hindurch mit den Sparren verschraubt. Damit der erforderliche Einschraubwinkel präzise eingehalten werden konnte, verwendeten

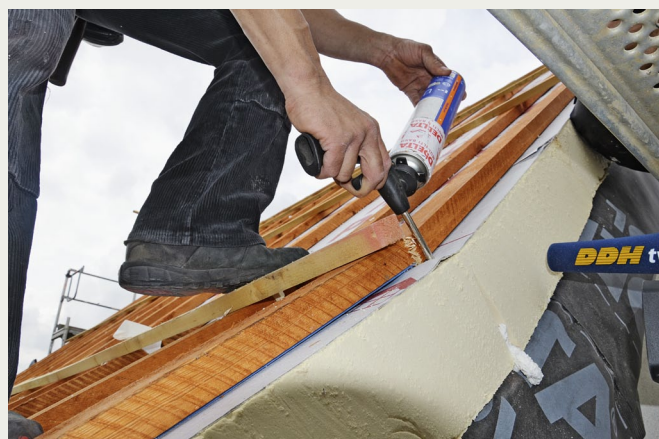
Ausschäumen des durch den Aufschiebling verursachten Knicks in den Dämmplatten

teren Wiederverwendung verwahrt. Im Traufbereich musste noch ein weiteres Detail gelöst werden: Auf den Sparren waren Aufschieblinge aufgebracht, die oberhalb der vierten Ziegelreihe einen Leistbruch bildeten. Um dieser Kontur folgen zu können, mussten die Dämmelemente von unten her bis zur aufkassierten Unterdeckbahn eingeschnitten und geknickt werden. Der dadurch entstandene Spalt im Dämmmaterial wurde anschließend von außen mit PU-Schaum aufgefüllt. Dabei wurde der Rüssel der PU-Schaumdose durch die Oberschicht der Platte gestoßen, um so den Hohlraum vollständig ausschäumen zu können. Das entstandene Loch wurde anschließend wieder überklebt.

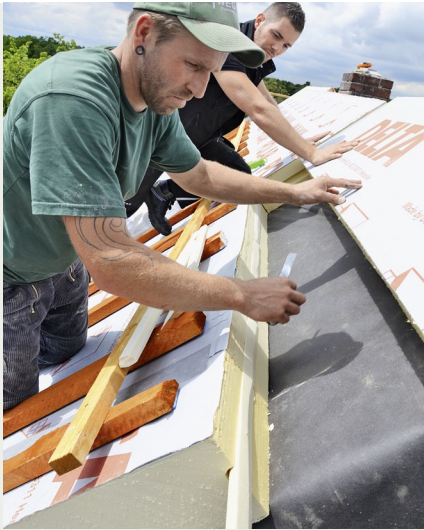
Bei Stößen von Standardplatten mit Plattenzuzschnitten konnte man die Elementnuten mit vorher angefallenen Federabschnitten füllen.

zur problemlosen Verlegung der Elemente bei. Wo Reststücke oder Zuschnitte verarbeitet werden mussten, füllten die Dachdecker die daran fehlenden Federn durch Abschnittsnuten der Traufe auf, so kann eine durchgängige Dämmstärke von 160 mm gewährleistet werden. Die in diesen Fällen überlappungslosen Stöße wurden mit einem systemzugehörigen Multiband abgedichtet. Um den später noch anzubringenden Traufüberstand abdecken zu können, wurde die auf die Dämmelemente bereits aufkaschierte Unterdeckbahn durch einen Anschlussstreifen aus Delta-Vent N verlängert.

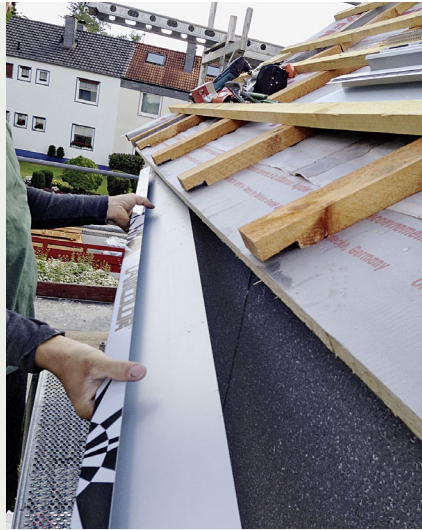
Die neue Traufuntersicht wurde von unten mit der auskragenden Konterlattung verschraubt und mit einem Kanteil aus Aluminiumblech eingefasst.

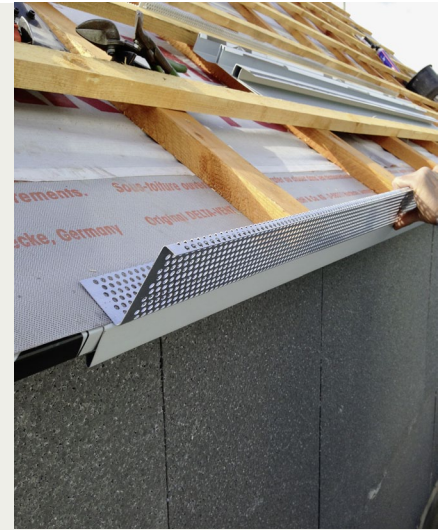
Auf der unteren Ebene der belüfteten Traufkonstruktion montierten die Dachdecker ein Tropfblech und ein Schutzgitter, was eine Hinterlüftung zulässt, unerwünschtes Kleintier aber wirksam abhält.
